CATÁLOGO DE BIENES Y ESPACIOS PROTEGIDOS FICHAS “EDIFICACIONES Y CONSTRUCCIONES”

M.I. AJUNTAMENT DE SANT JOAN D'ALACANT

REVISIÓN DEL PLAN GENERAL

MODIFICADO enero 2017 (MP 03)

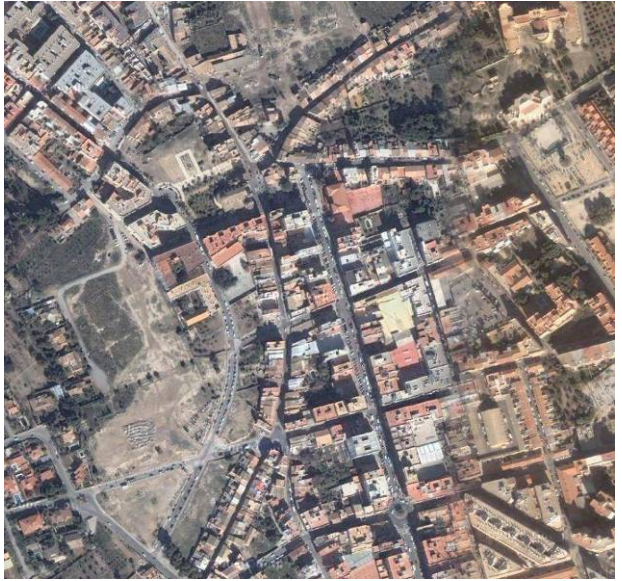
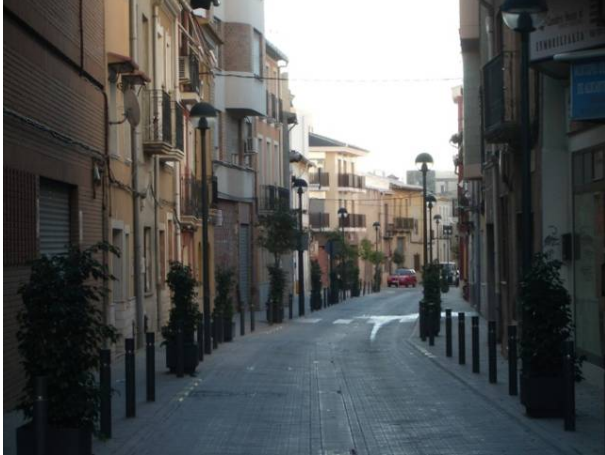
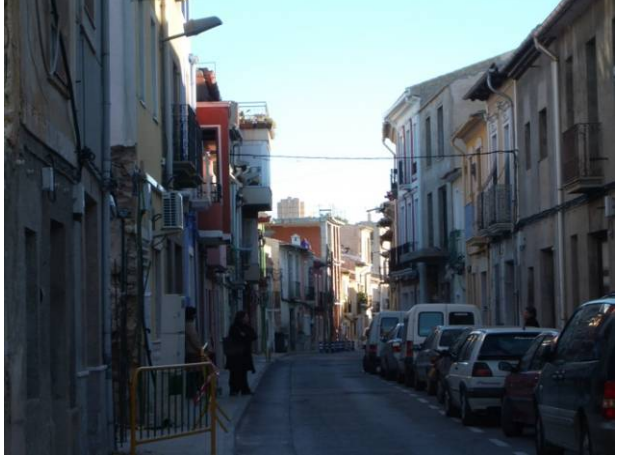
H-1 CENTRO HISTÓRICO DE SANT JOAN

| <p>Situación: Núcleo histórico central</p> <p>Coordenadas UTM: -</p> <p>Referencia Catastral: -</p> <p>Estado de conservación: REGULAR</p> <p>Nivel de Protección: AMBIENTAL</p> | <p>Uso actual: Viviendas-comercial</p> <p>Uso propuesto: -</p> <p>Carácter:</p> <ul style="list-style-type: none"> • Público <input checked="" type="checkbox"/> • Privado <input checked="" type="checkbox"/> |
| <p>DESCRIPCIÓN:</p> <p>Comprende los edificios de viviendas de las calles San José, Mayor, del Mar, San Antonio y Comandante Seva, según delimitación del plano adjunto. La mayoría son edificios de una, dos o tres plantas, de fachadas estrechas. Tienen patio posterior. En general, no tiene valores artísticos destacables, es la imagen de conjunto la que le confiere un valor ambiental.</p> <p>Observaciones:</p> <p>Se permite la sustitución de los edificios conforme a lo dispuesto en las Normas Urbanísticas y las específicas del Catálogo que lo regulan.</p> | |

| <p>PRESCRIPCIONES PARA MEJORARLO:</p> <ul style="list-style-type: none"> • Conservación <input checked="" type="checkbox"/> • Restauración <input checked="" type="checkbox"/> • Rehabilitación <input checked="" type="checkbox"/> • Reestructuración <input checked="" type="checkbox"/> <p>Disminución de tasas para licencias de conservación, restauración, rehabilitación o reestructuración.</p> | |

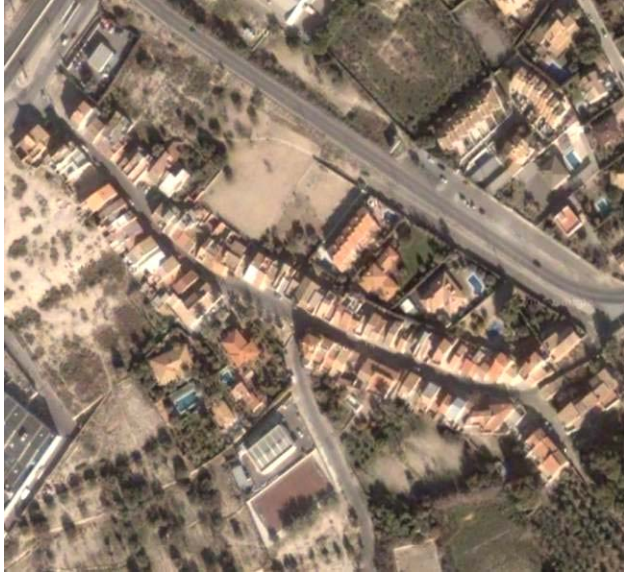
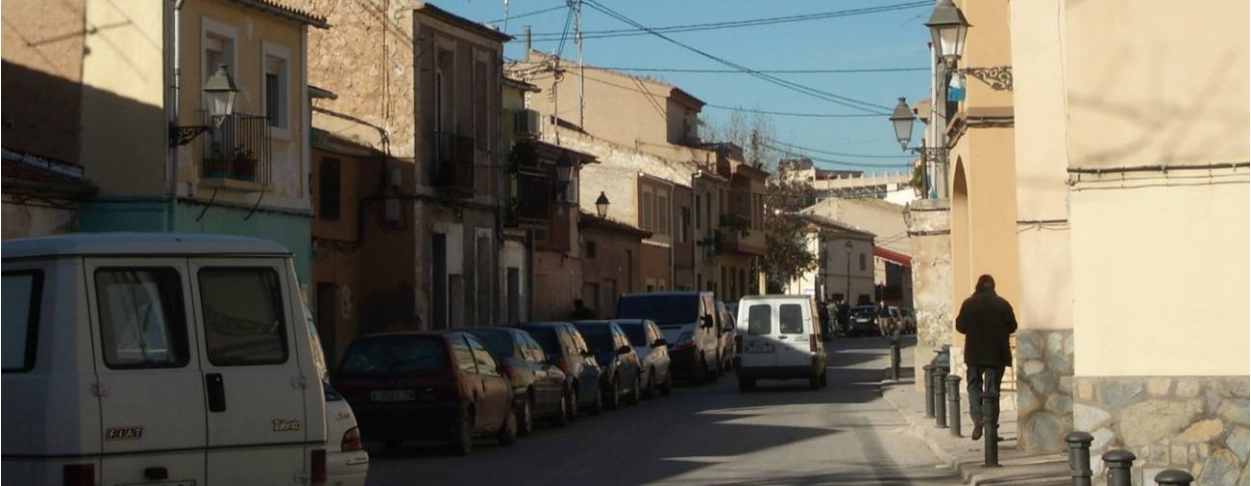
H-2 CENTRO HISTÓRICO BENIMAGRELL

| <p>DESCRIPCIÓN:</p> <p>Comprende los edificios de viviendas de la calle Benimagrell, según delimitación del plano adjunto. La mayoría de las edificaciones datan de la 2ª mitad del siglo XIX.</p> <p>Son edificios de una, dos y hasta tres plantas, de fachadas estrechas, donde domina el macizo sobre el vacío, con balcones de cerrajería. Tienen patio posterior.</p> <p>No tienen, en general, valores artísticos destacables, salvo la imagen de conjunto que le confiere un valor ambiental.</p> <p>Observaciones: Se permite la sustitución de los edificios conforme a lo dispuesto en las Normas Urbanísticas y las específicas del Catálogo que lo regulan.</p> | |

| <p>PRESCRIPCIONES PARA MEJORARLO</p> <ul style="list-style-type: none"> • Conservación <input checked="" type="checkbox"/> • Restauración <input checked="" type="checkbox"/> • Reconstrucción <input type="checkbox"/> | |

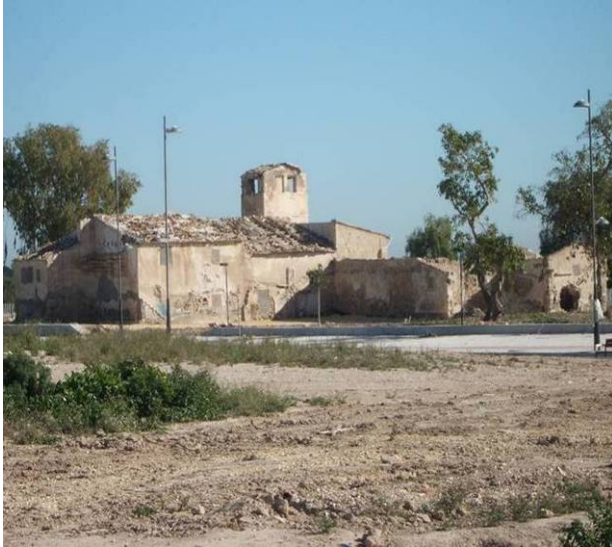
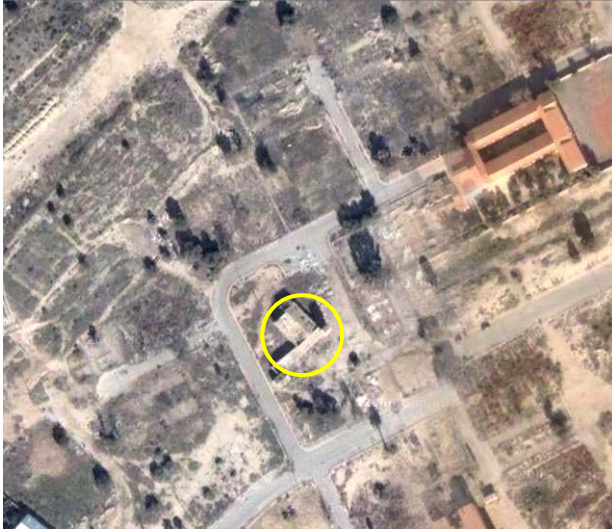
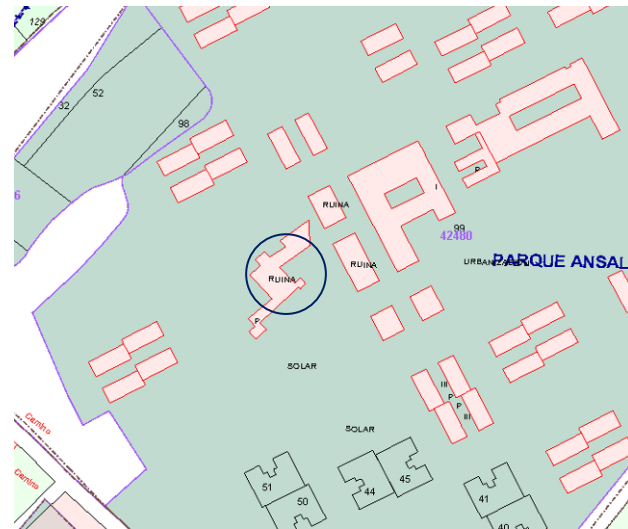
A-3 TORRE ANSALDO

| <p>Situación: Partida El Salt</p> <p>Coordenadas UTM: 724195,48 - 4254784,1</p> <p>Referencia Catastral: 4248099YH2544N</p> <p>Estado de conservación: MALO (ruinoso)</p> <p>Nivel de Protección: INTEGRAL</p> | <p>Uso actual: Sin uso</p> <p>Uso propuesto: -</p> <p>Carácter:</p> <ul style="list-style-type: none"> • Público <input checked="" type="checkbox"/> • Privado <input type="checkbox"/> |
| <p>DESCRIPCIÓN:</p> <p>Casa con torre defensiva de planta cuadrangular. Fue construida a lo largo del XVII, con tejado añadido a principios del siglo XX. La parte destinada a vivienda tiene un amplio zaguán, con dos arcos que alargan la profundidad del vestíbulo.</p> <p>Observaciones: Cualquier intervención en el edificio y su entorno deberán ser autorizados por la Consellería de Cultura y Deporte.</p> <p>Anexa, se ubica la Ermita de Ansaldo, en cuyo interior existían pinturas representando a la Justicia Divina y varios angelotes. Se encuentra dividida en dos por un arco de medio punto, actualmente derruido. Está pendiente de restauración.</p> | |

| <p>PRESCRIPCIONES PARA MEJORARLO</p> <ul style="list-style-type: none"> • Conservación <input checked="" type="checkbox"/> • Restauración <input checked="" type="checkbox"/> • Reconstrucción <input checked="" type="checkbox"/> | |

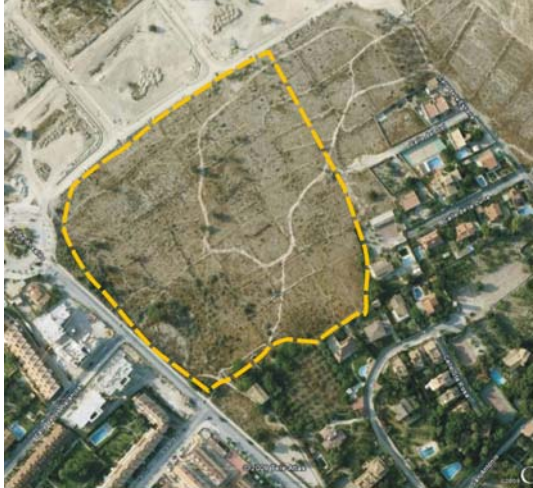
A-7.- DELIMITACIÓN DEL ÁREA DE VIGILANCIA AMBIENTAL DE LA FINCA "COTELLA"

| <p>DESCRIPCIÓN.-Actualmente se trata de una gran extensión de tierras de cultivo abandonadas, situadas junto a una gran casa en ruinas en los márgenes de la nueva avenida de Ansaldo al noroeste de San Juan. Entre las tierras de los bancales se han encontrado restos de cerámicas vidriadas del siglo XIII y otros fragmentos vidriados de época moderna. No se aprecian restos de construcciones en superficie.</p> <p>Observaciones: Cualquier intervención en el entorno deberá ser autorizado por la Conselleria de Cultura y Deporte.</p> | |

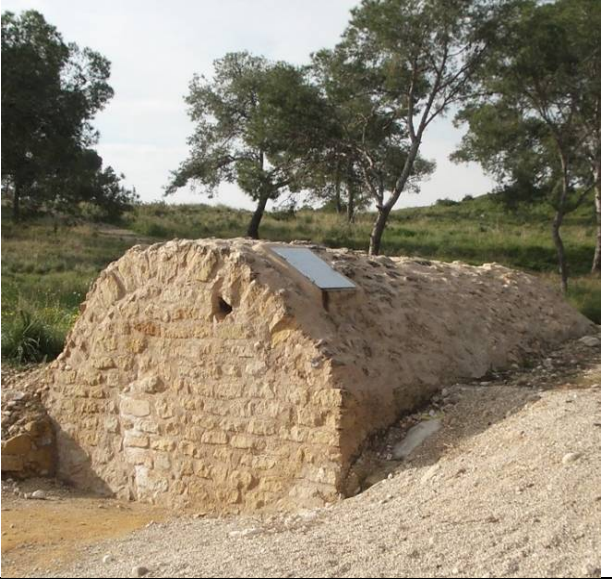
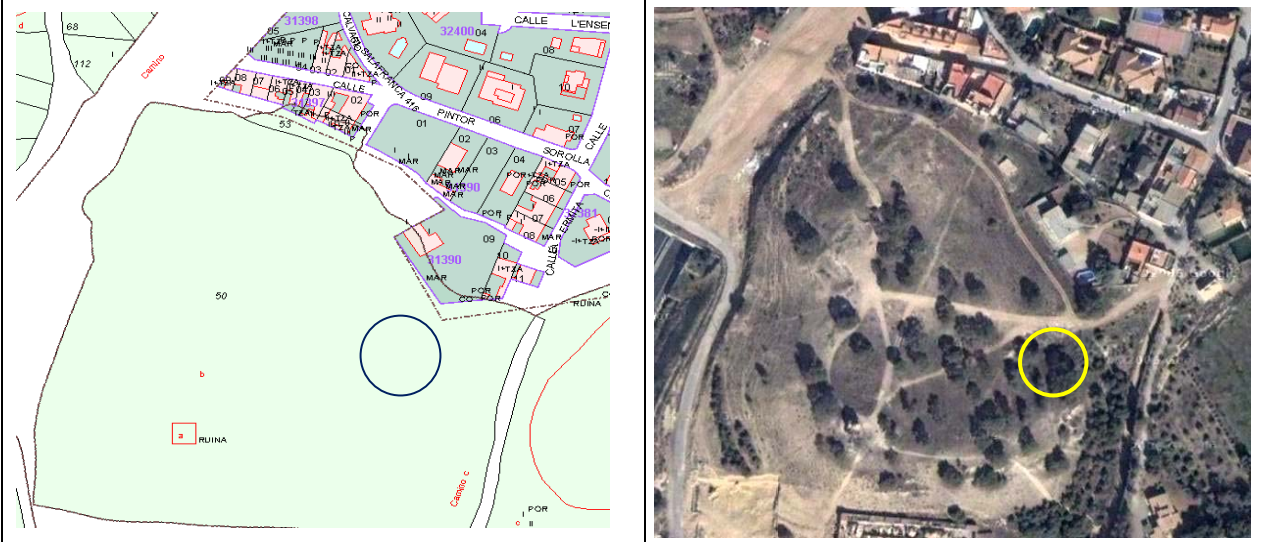
| <p>Situación: Lloixa, Pol.1 / Parc.50</p> <p>Coordenadas UTM: 723017,11 - 4253798,41</p> <p>Referencia Catastral: 0311900100050</p> <p>Estado de conservación: BUENO</p> <p>Nivel de Protección: INTEGRAL</p> | <p>Uso actual: Sin uso práctico</p> <p>Uso propuesto: -</p> <p>Carácter:</p> <ul style="list-style-type: none"> • Público <input checked="" type="checkbox"/> • Privado <input type="checkbox"/> |
| <p>DESCRIPCIÓN:</p> <p>Antiguo aljibe realizado en piedra, de unos 5x3 metros y sección semicircular.</p> <p>Observaciones:</p> <p>Recientemente restaurado. Con la ermita de Santa Ana y la ermita del Calvario conforman una zona interesante, con arbolado y buenas vistas.</p> | |

| <p>PRESCRIPCIONES PARA MEJORARLO</p> <ul style="list-style-type: none"> • Conservación <input checked="" type="checkbox"/> • Restauración <input type="checkbox"/> • Reconstrucción <input type="checkbox"/> | |

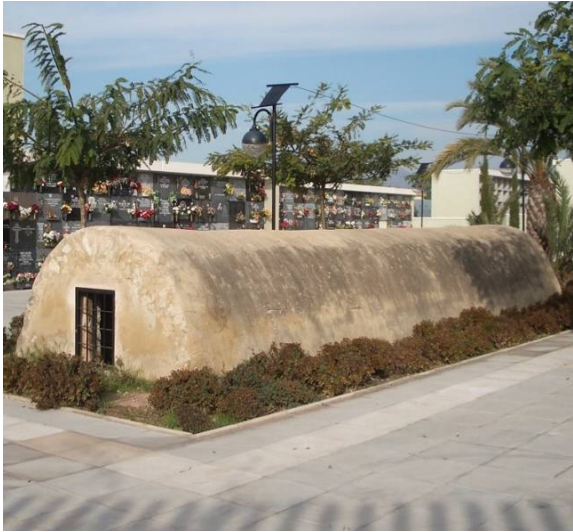
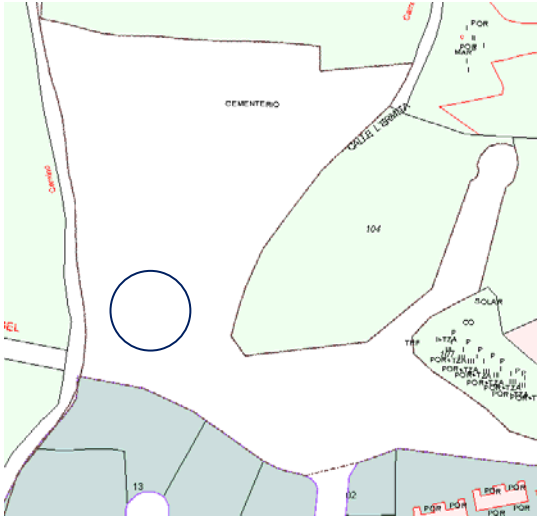
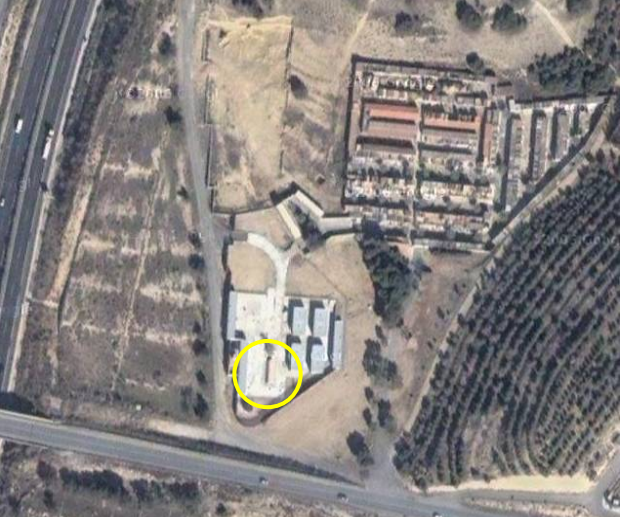
| <p>Situación: Loixa, interior del Cementerio</p> <p>Coordenadas UTM: 724046,97 - 4253557,25</p> <p>Referencia Catastral: 0311900109000</p> <p>Estado de conservación: BUENO</p> <p>Nivel de Protección: INTEGRAL</p> | <p>Uso actual: Sin uso práctico</p> <p>Uso propuesto: -</p> <p>Carácter:</p> <ul style="list-style-type: none"> • Público <input checked="" type="checkbox"/> • Privado <input type="checkbox"/> |
| <p>DESCRIPCIÓN:</p> <p>Antiguo aljibe, construido en piedra y enlucido, de unos 8x3 metros.</p> <p>Observaciones:</p> <p>Recientemente restaurado, tras la ampliación del cementerio, ha quedado en su interior.</p> | |

| <p>PRESCRIPCIONES PARA MEJORARLO</p> <ul style="list-style-type: none"> • Conservación <input checked="" type="checkbox"/> • Restauración <input checked="" type="checkbox"/> • Reconstrucción <input type="checkbox"/> | |

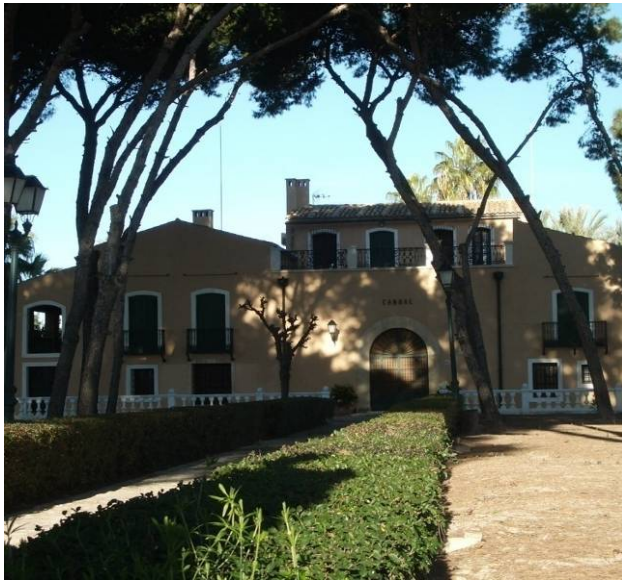
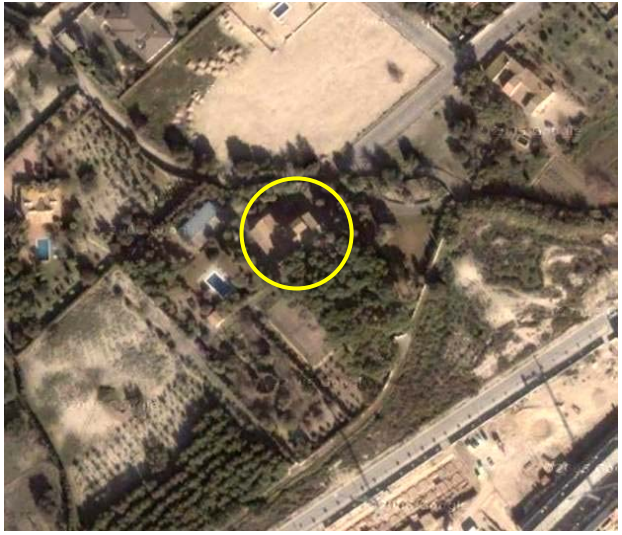
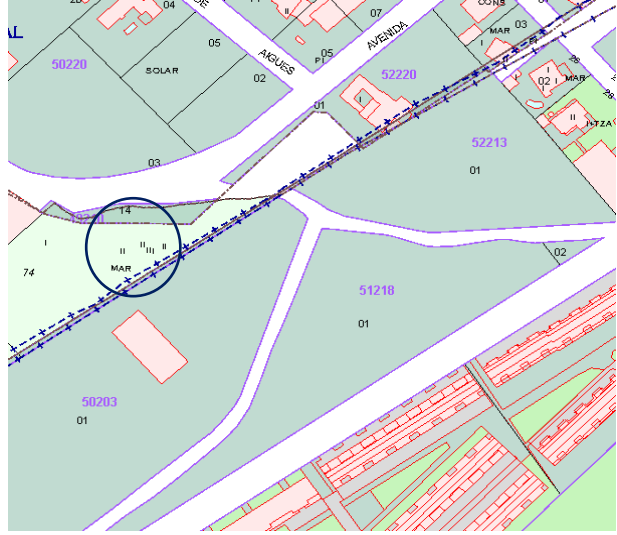
| <p>Situación: Av. Conrado Albadalejo, 13; Condomina</p> <p>Coordenadas UTM: 724999,86 - 4252137,06</p> <p>Referencia Catastral: 0311900400074</p> <p>Estado de conservación: BUENO</p> <p>Nivel de Protección: PARCIAL</p> | <p>Uso actual: Vivienda</p> <p>Uso propuesto: -</p> <p>Carácter:</p> <ul style="list-style-type: none"> • Público <input type="checkbox"/> • Privado <input checked="" type="checkbox"/> |
| <p>DESCRIPCIÓN:</p> <p>Como elementos de interés caben destacar:</p> <ul style="list-style-type: none"> - Vestibulo con arco de medio punto de sillería. - Tipología de la escalera. - Antigua bodega y secadero. - Pavimentos hidráulicos - Gran pinada frente a la fachada principal. | |

| <p>PRESCRIPCIONES PARA MEJORARLO</p> <ul style="list-style-type: none"> • Conservación <input checked="" type="checkbox"/> • Restauración <input checked="" type="checkbox"/> • Reconstrucción <input type="checkbox"/> | |

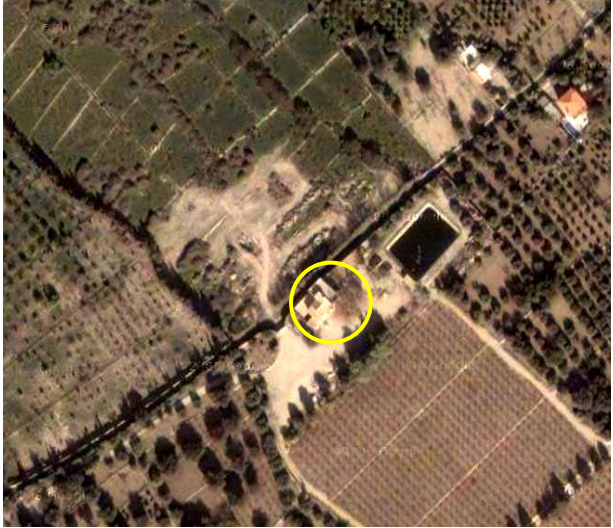
| <p>DESCRIPCIÓN:</p> <p>De interés el vestíbulo y la bodega.</p> | |

| <p>PRESCRIPCIONES PARA MEJORARLO</p> <ul style="list-style-type: none"> • Conservación <input checked="" type="checkbox"/> • Restauración <input checked="" type="checkbox"/> • Reconstrucción <input type="checkbox"/> | |

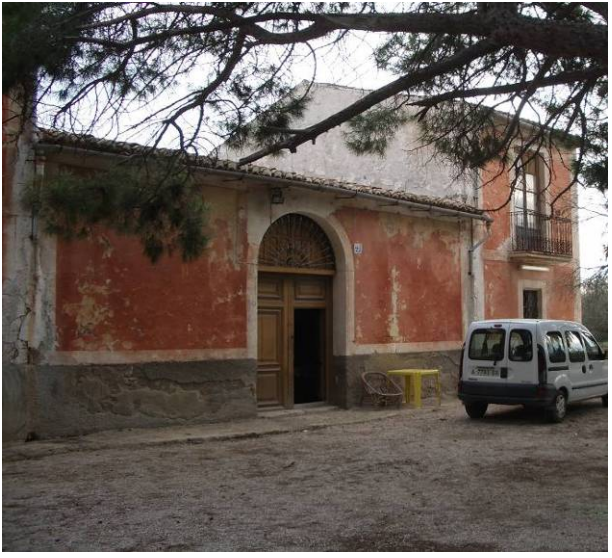
| <p>Situación: La Condomina, Avda. Capiscol, 23</p> <p>Coordenadas UTM: 725133,87 - 4252224,67</p> <p>Referencia Catastral: 5222001YH2551N0001QR</p> <p>Estado de conservación: REGULAR</p> <p>Nivel de Protección: PARCIAL</p> | <p>Uso actual: Vivienda</p> <p>Uso propuesto: -</p> <p>Carácter:</p> <ul style="list-style-type: none"> • Público <input type="checkbox"/> • Privado <input checked="" type="checkbox"/> |
| <p>DESCRIPCIÓN:</p> <p>Tiene interés el vestíbulo con arco de sillería, la escalera y la cerrajería exterior, ahora descuidada.</p> <p>Parte de la finca se encuentra situada sobre el término municipal de Alicante.</p> | |

| <p>PRESCRIPCIONES PARA MEJORARLO</p> <ul style="list-style-type: none"> • Conservación <input checked="" type="checkbox"/> • Restauración <input checked="" type="checkbox"/> • Reconstrucción <input type="checkbox"/> | |

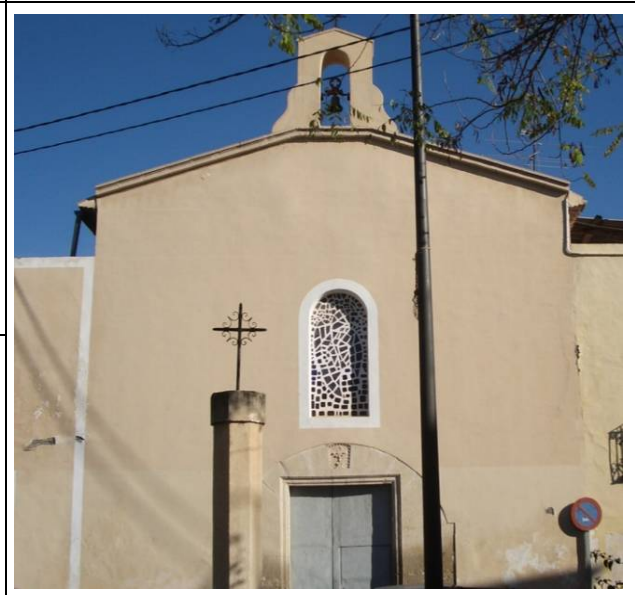
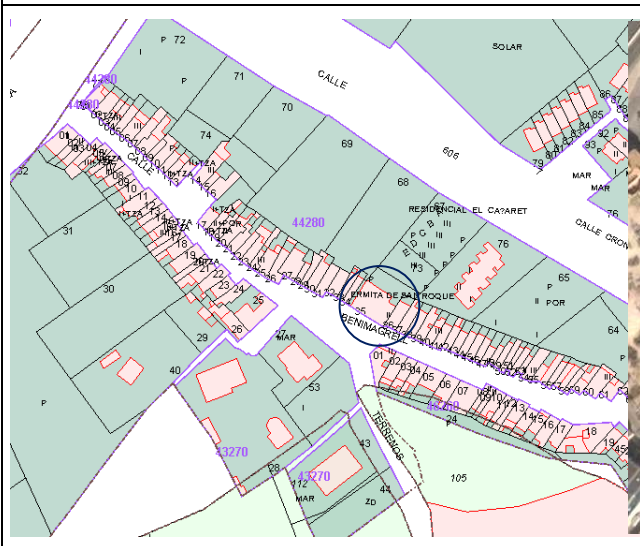
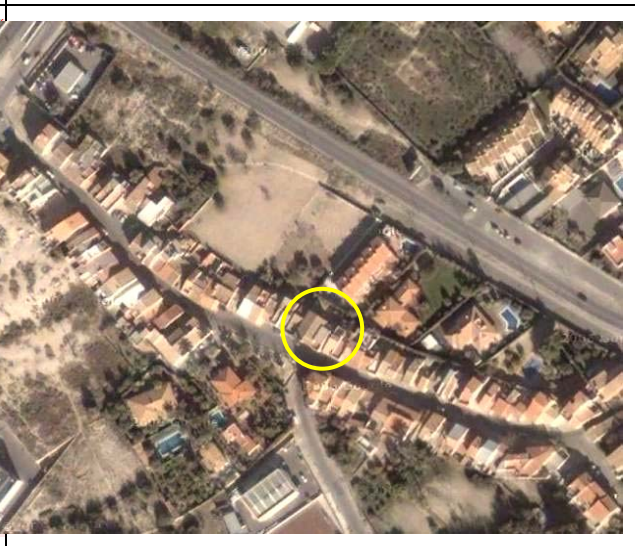
| <p>Situación: C/Benimagrell, 69</p> <p>Coordenadas UTM: 724454,92 - 4252739,92</p> <p>Referencia Catastral: 4428035YH2542S0001BW</p> <p>Estado de conservación: Regular</p> <p>Nivel de Protección: INTEGRAL</p> | <p>Uso actual: Religioso</p> <p>Uso propuesto: Ermita</p> <p>Carácter:</p> <ul style="list-style-type: none"> • Público <input type="checkbox"/> • Privado <input checked="" type="checkbox"/> |
| <p>DESCRIPCIÓN:</p> <p>Edificio de planta rectangular, dividido en el interior en tres tramos, con bóveda de nervadura de origen gótico. Del siglo XVI, restaurado en el siglo XX.</p> <p>Observaciones: Situada en el núcleo urbano de Benimagrell. Esta ermita es la más antigua de la localidad. Conserva sus bóvedas ojivales, nervaduras góticas. Es visible un medallón con el escudo del rey Jaime I el Conquistador. Fue restaurada en los años 1980.</p> | |

| <p>PRESCRIPCIONES PARA MEJORARLO</p> <ul style="list-style-type: none"> • Conservación <input checked="" type="checkbox"/> • Restauración <input checked="" type="checkbox"/> • Reconstrucción <input type="checkbox"/> | |

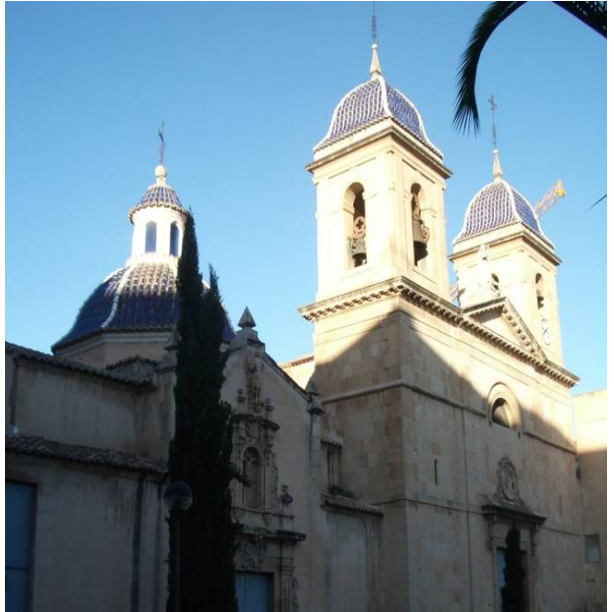
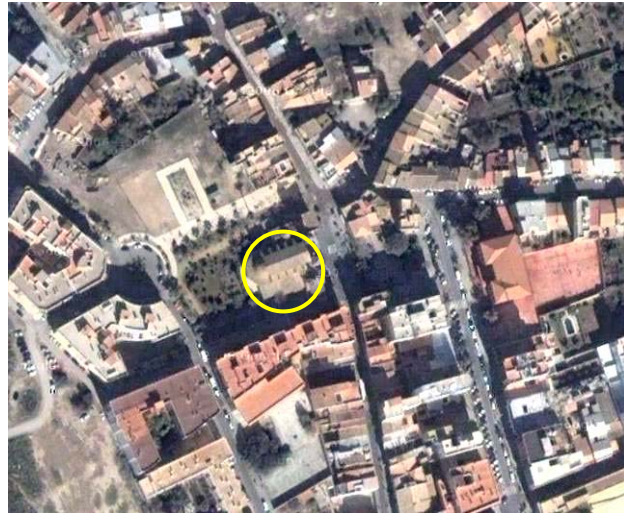
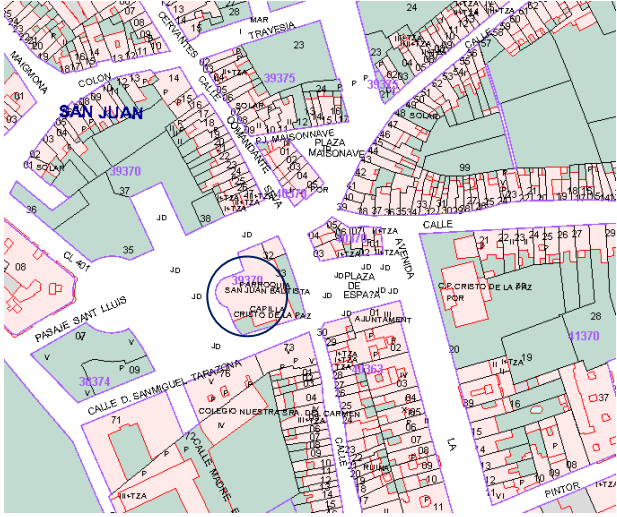
| <p>Situación: Plaza de España, 1</p> <p>Coordenadas UTM: 723974,71 - 4253684,73</p> <p>Referencia Catastral: 3937033YH2533N0001WU</p> <p>Estado de conservación: BUENO</p> <p>Nivel de Protección: INTEGRAL</p> | <p>Uso actual: Religioso</p> <p>Uso propuesto: Religioso</p> <p>Carácter:</p> <ul style="list-style-type: none"> • Público <input type="checkbox"/> • Privado <input checked="" type="checkbox"/> |
| <p>DESCRIPCIÓN: Edificio de planta rectangular, tres naves y dos torres campanario de planta cuadrada. Adosada se encuentra la capilla de la Comunión, con portada barroca y cúpula octogonal. El templo original del siglo XVI, de planta única y capillas laterales fue modificado a mediados del XIX. El presbiterio cobró la forma semicircular actual, mostrada al exterior. Los elementos ornamentales son de orden clásico. Las fachadas mantienen un diálogo entre la ornamentación barroca de la capilla y la plana neoclásica.</p> <p>Observaciones: El revestimiento exterior es deficiente en un lateral. Recientemente se ha demolido la casa parroquial anexa estando en proceso de recuperación de esa fachada.</p> | |

| <p>PRESCRIPCIONES PARA MEJORARLO</p> <ul style="list-style-type: none"> • Conservación <input checked="" type="checkbox"/> • Restauración <input checked="" type="checkbox"/> • Reconstrucción <input type="checkbox"/> | |
